# Die Schwetzingen Wiesen und ihre Kleindenkmäler

Dr. Volker Kronemayer /  
Karl-Heinz Monshausen

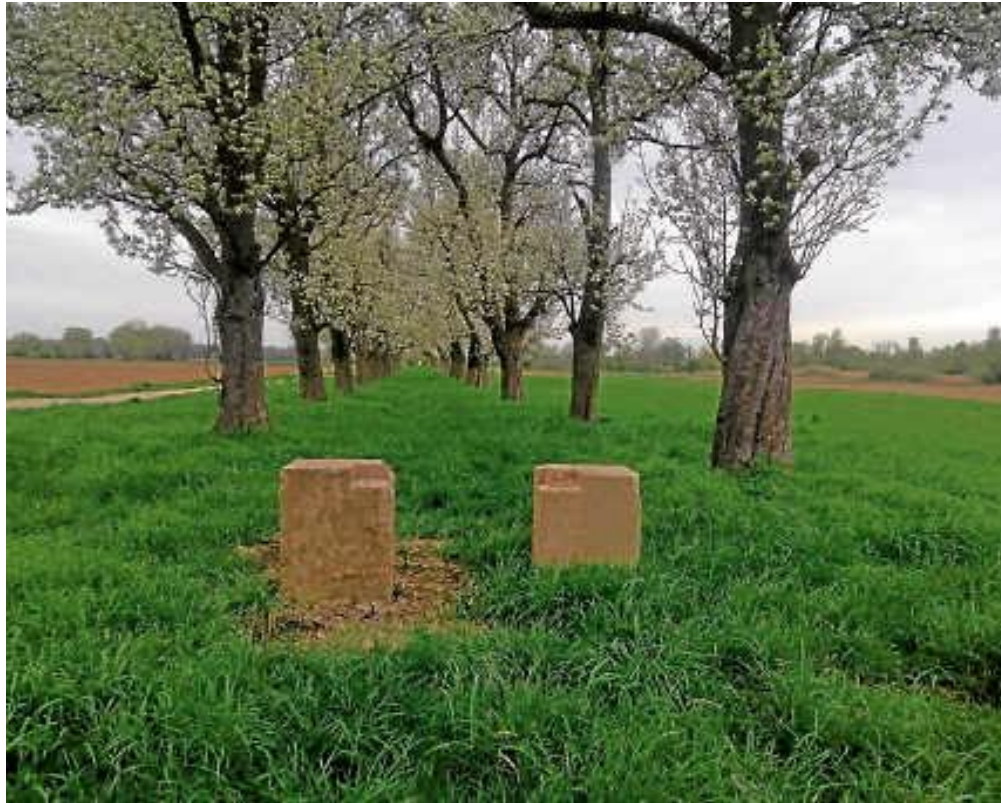
Wiedergefundene Schleuse am Eingang  
zu den Schwetzingen Wiesen

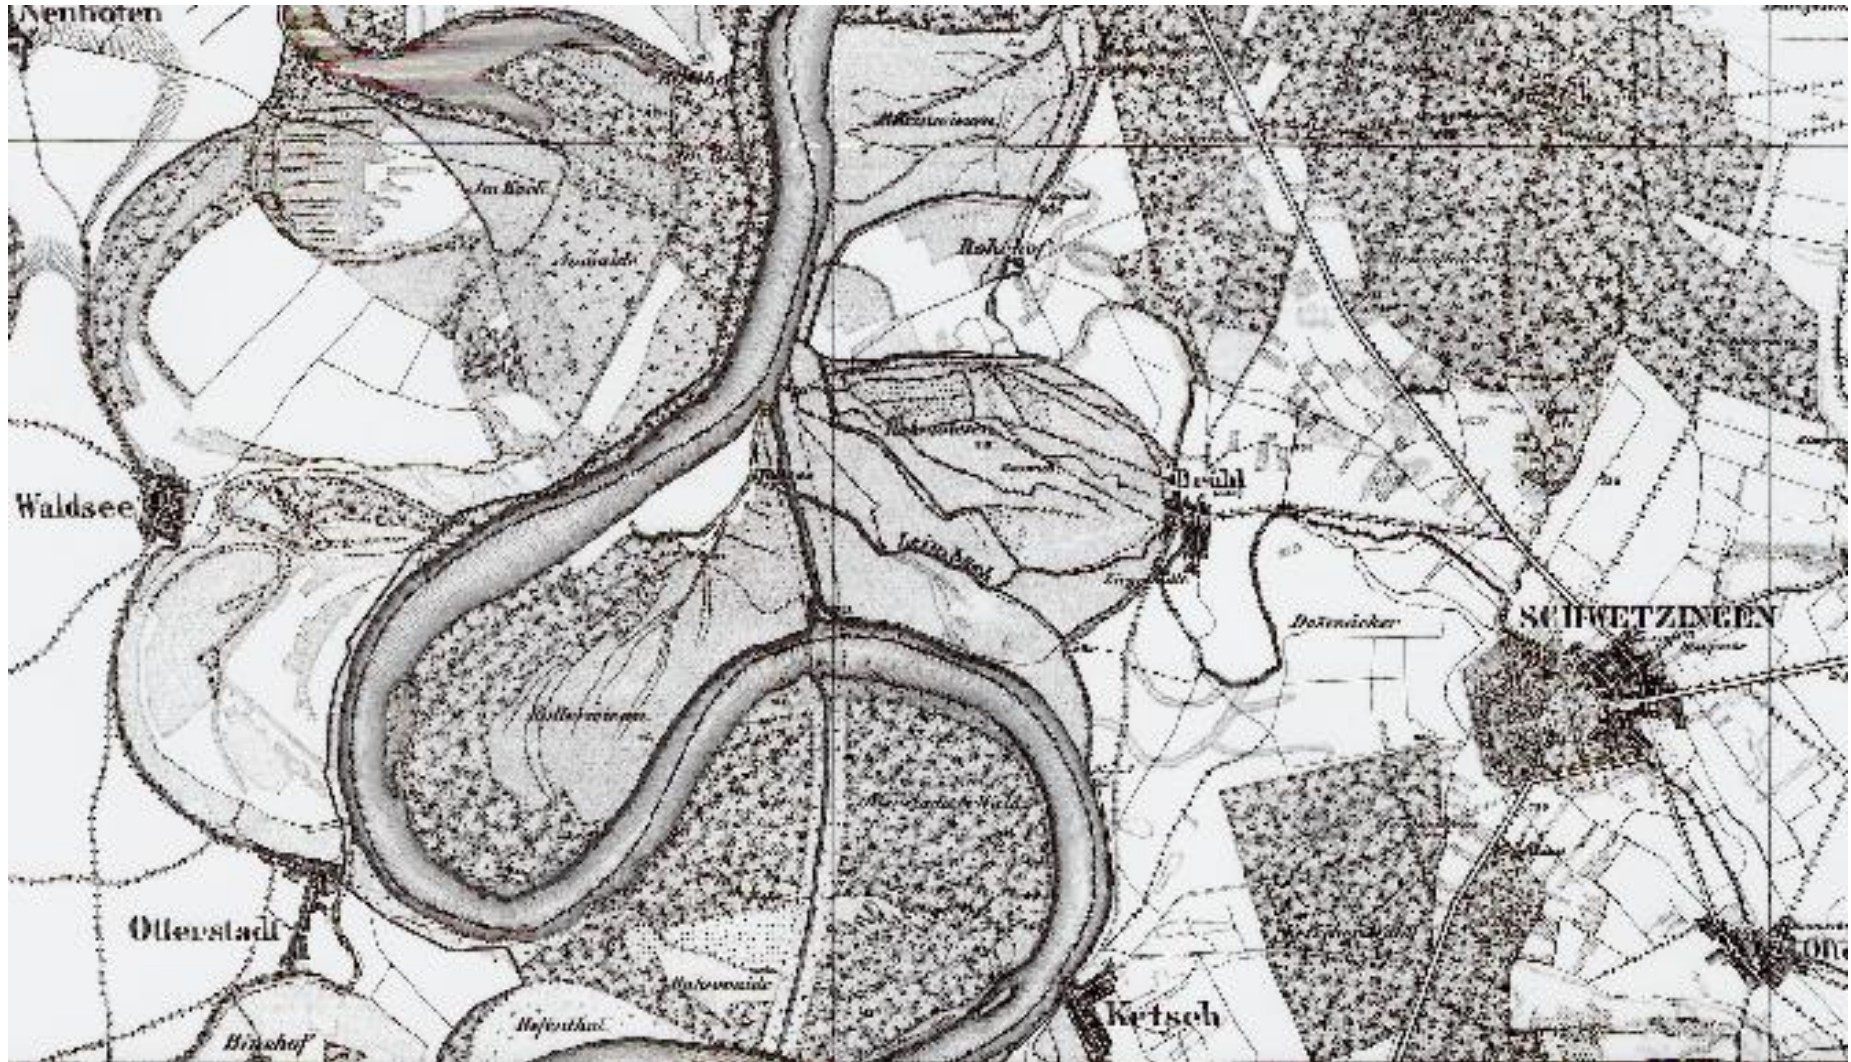
Topographischer Atlas über das Großherzogtum Baden 1:50000 (TA Ba), Karte Blatt 6 Mannheim 1848. Bildquelle: Geobasisdaten © LGL, [www.lgl-bw.de](http://www.lgl-bw.de)

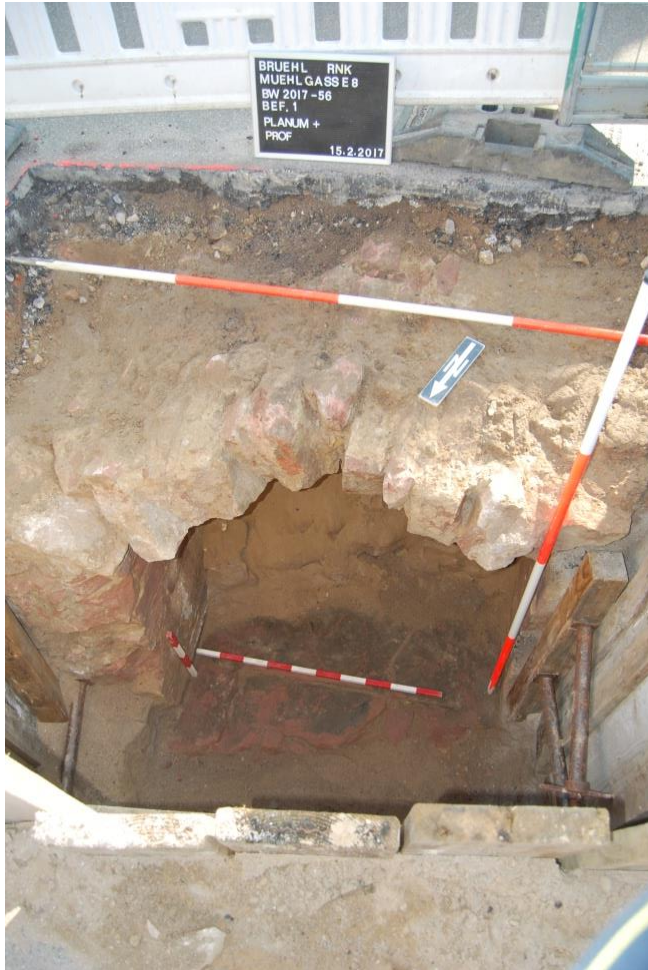
II-2.1a

- Unterhalb des Straßenniveaus in der Mühlgasse, vor dem alten Wiesenhüterhaus, liegt der Kanalschacht verborgen, von dem aus der Leimbach in das Bewässerungssystem der Schwetzingen Wiesen eingeleitet wurde.
- Dieser Zufluss wurde 1937 mit der Umleitung des Leimbachs aufgegeben.

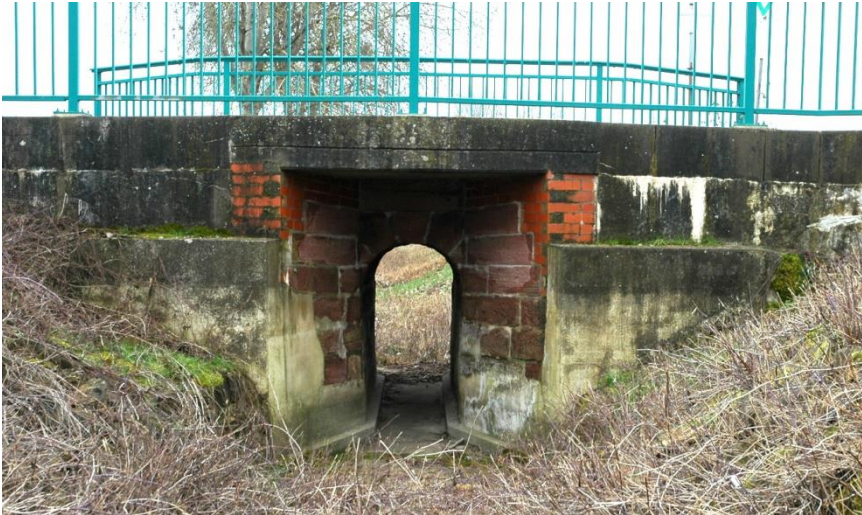
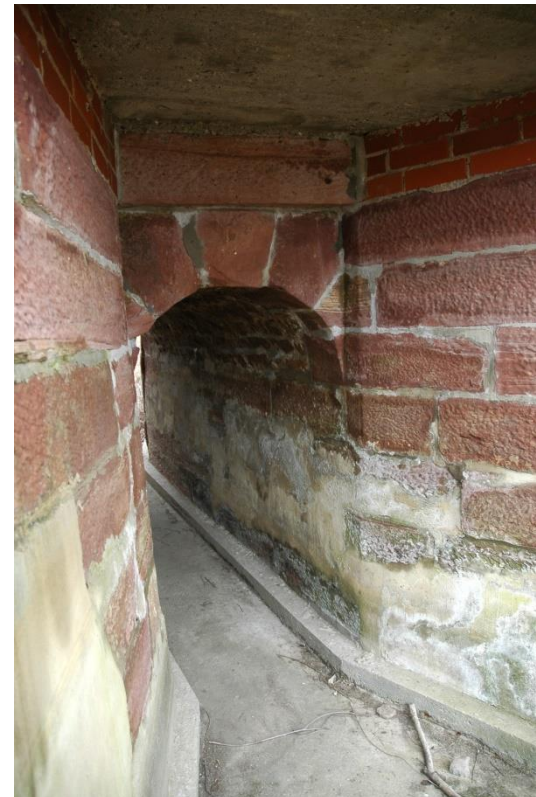
Hist. Ablaufschleuse mit  
modernem Brückenbauwerk

- Schleuse um 1780 (wie Mittelschleuse)
- Lage im Entwässerungsgraben hinter dem Sommerdamm
- nicht mehr genutzt
- Übergang zum Naturschutzgebiet

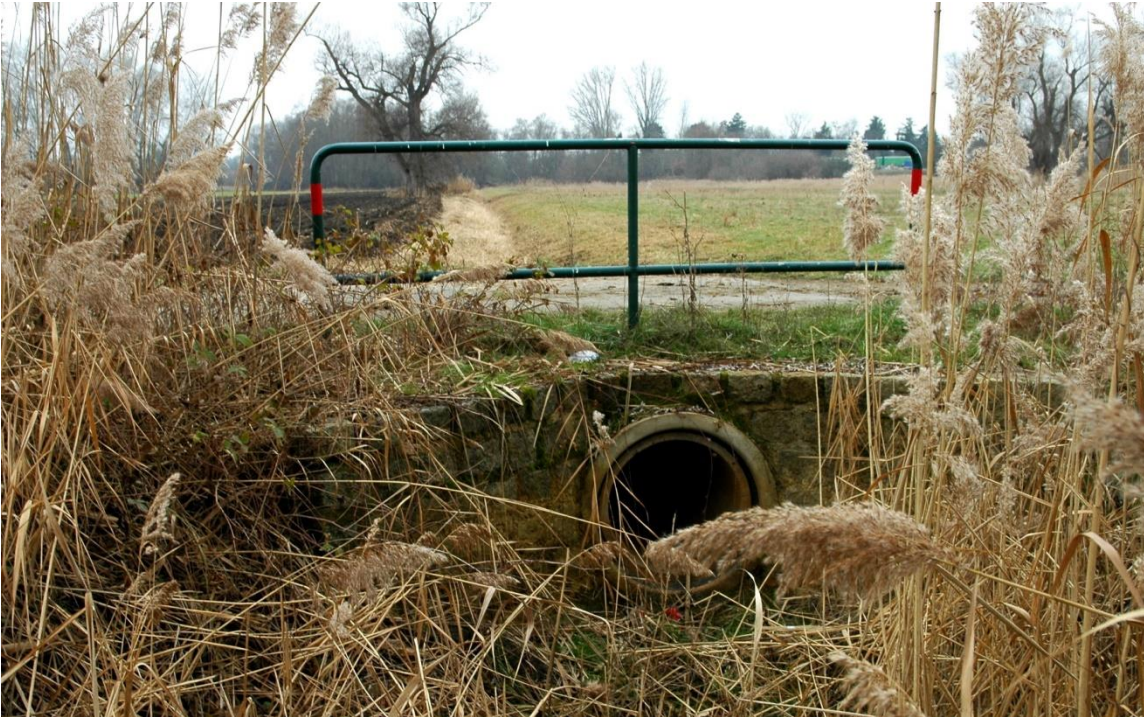
- Verlandeter Ablaufgraben
- Zuwachs an Schilfgrasbeständen

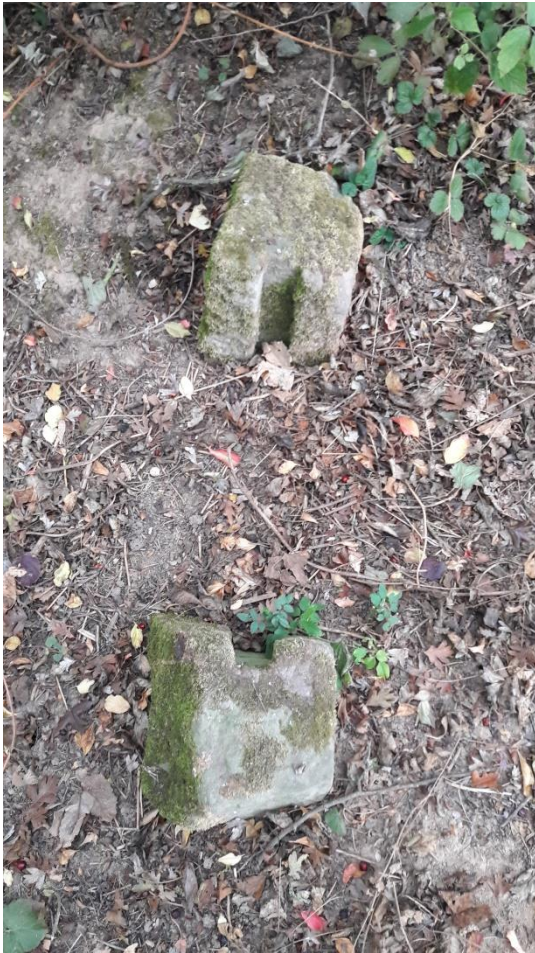
- Kleine Schließen finden sich noch entlang der Strecke an ihrem ursprünglichen Ort.
- In den trapezförmigen Schließstein eingearbeitet sind Nuten für die Aufnahme eines Schließbretts.
- Anordnung parallel zur Fließrichtung des Kanalwassers
- Lage:

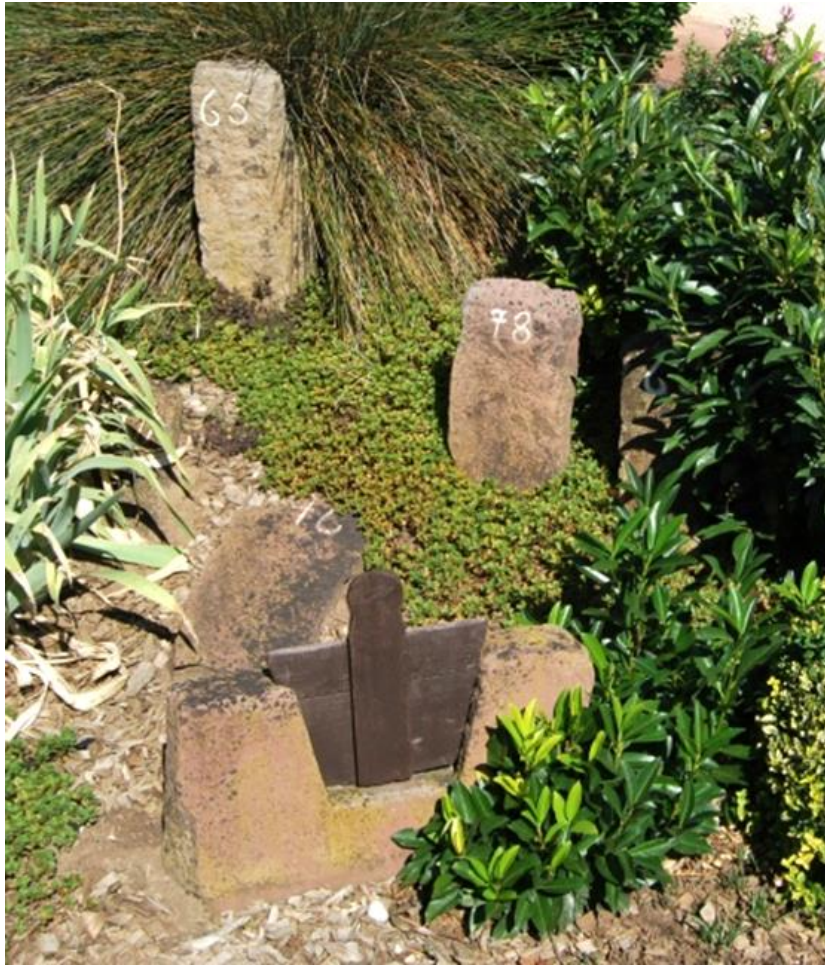
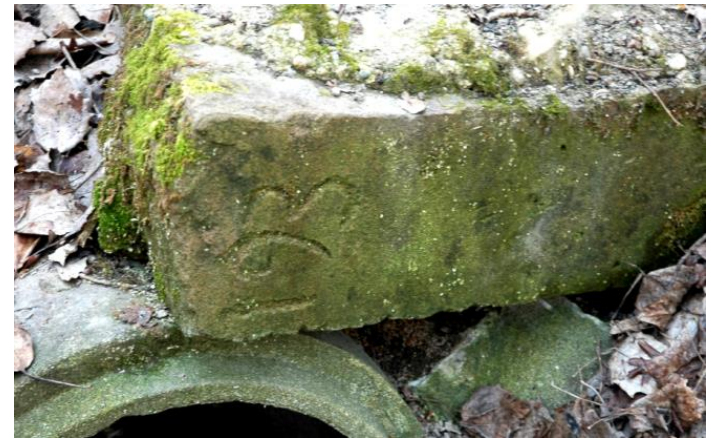
Mit fortlaufenden Nummern versehene Markierungssteine kennzeichneten die einzelnen Wiesengrundstücke unabhängig von der Bewässerung.

Nach Umlegung der Flurstücke keine mehr am ursprünglichen Ort  
Versprengte Exemplare im Abraum wiedergefunden (Nr. 193)

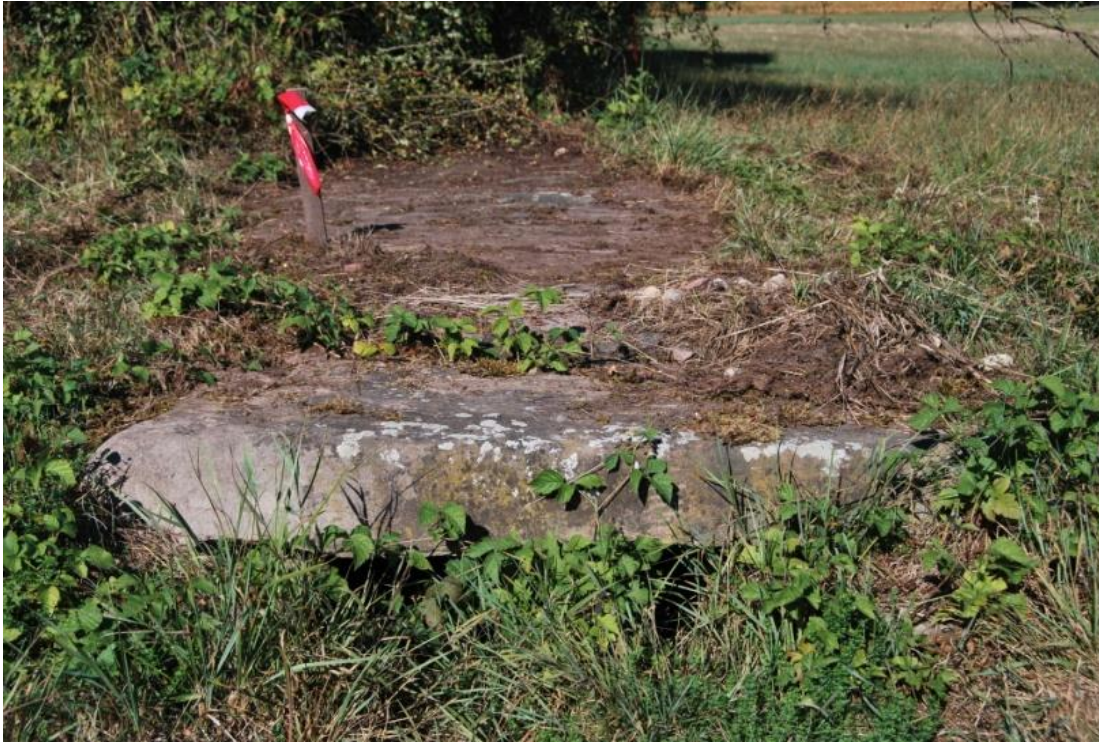
Über großformatige Steinplatten konnten die Fuhrwerke der Bauern die Gräben überqueren.

Noch einige wenige erfüllen diese Funktion bis heute und befinden sich am ursprünglichen Standort.

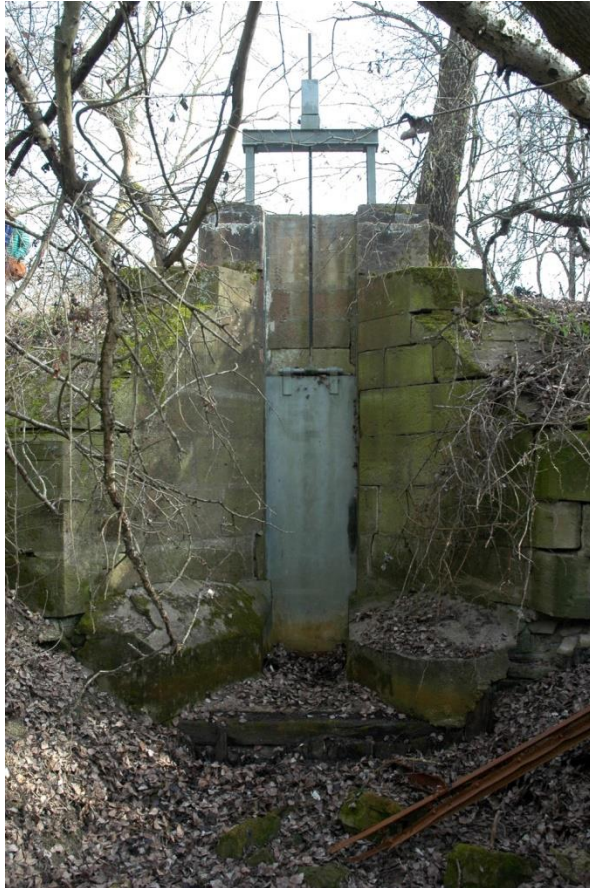
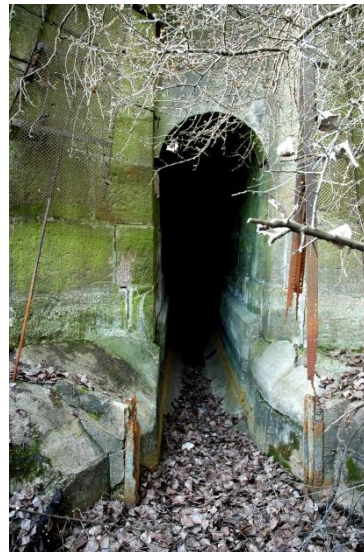
II-2.1a

- Brüstungsmauerstein mit der Inschrift M. H. 1781 C P.
- Es ist das letzte Bauwerk der ehemaligen Be- und Entwässerungsanlagen der Schwetzingen Wiesen vor dem Rhein
- Lage im historischen Schutzdamm

Im Fundament befindet sich noch der originale Eichenbalken. Brüstung, Antriebe und Schieber wurden erneuert.

An dieser Stelle wird ersichtlich, dass der Rhein heute 6 Meter tiefer liegt als vor dem Ketscher Rheindurchstich.

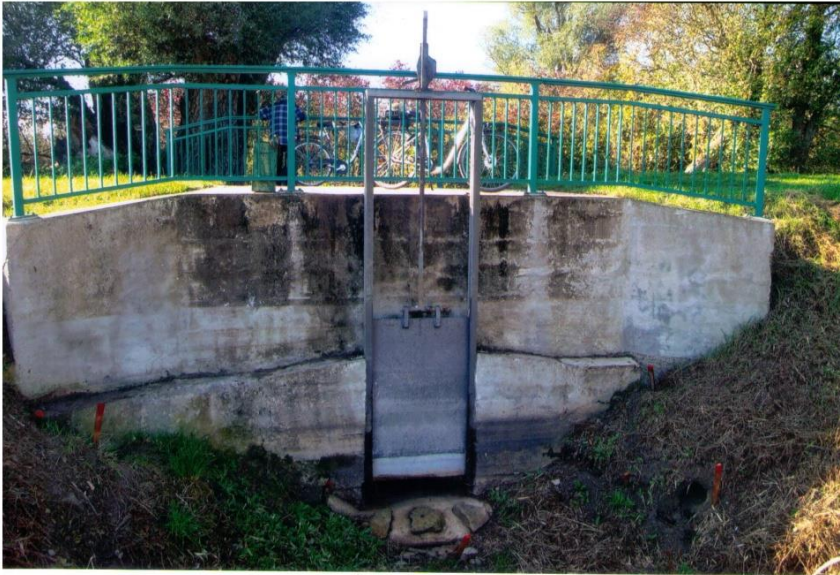
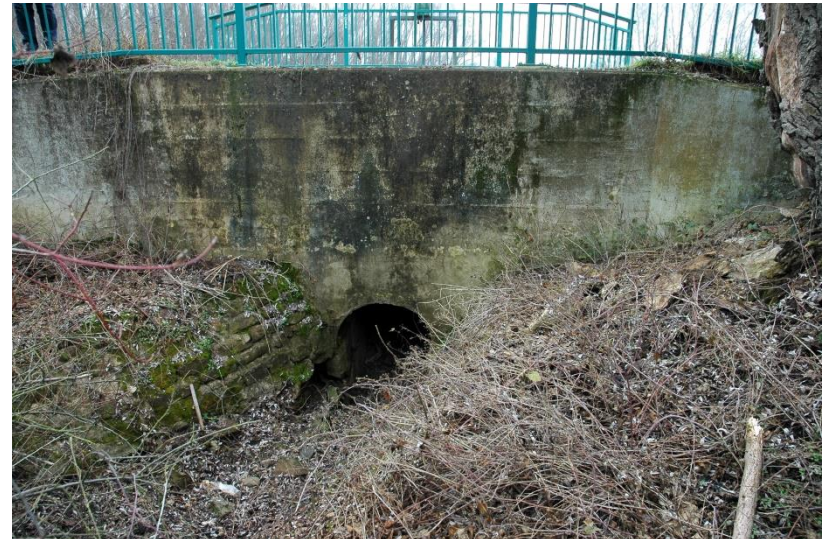
- Am Sammelpunkt von Kreuz-und Torfgraben gelegen
- Schleuse wird zur Entwässerung in den Schneckengraben geöffnet

Öffnung zum Schneckengraben ->

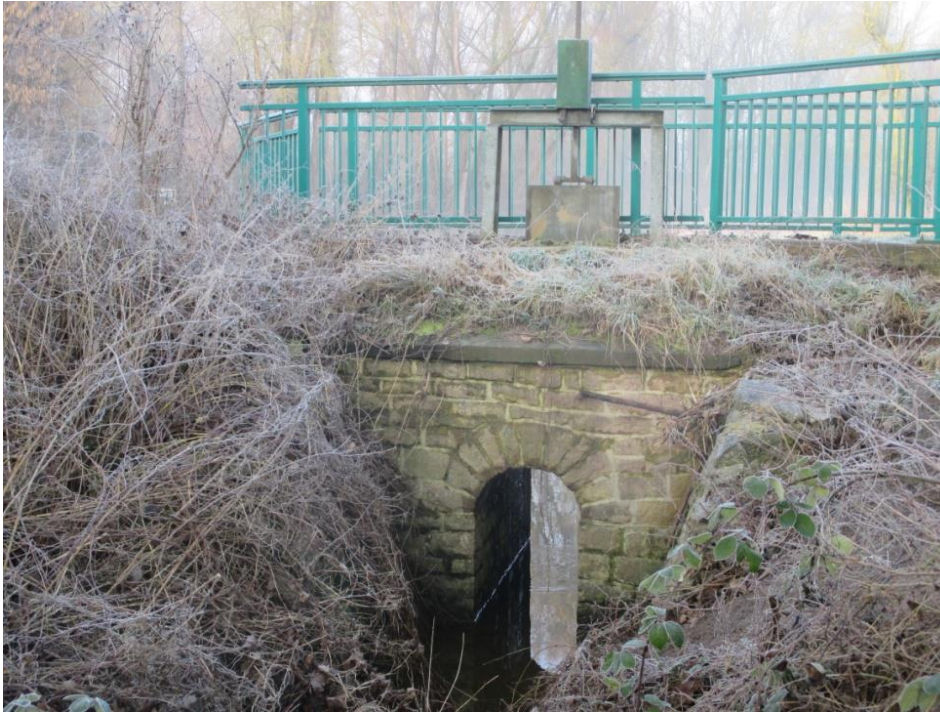
II-2.1b

- Über die Rohrwiesenschleuse werden die südlichen Gräben der Gemarkung Rohrwiesen in den Leimbach entwässert
- Der Saumpfad entlang des Leimbachs führt über die Brücke

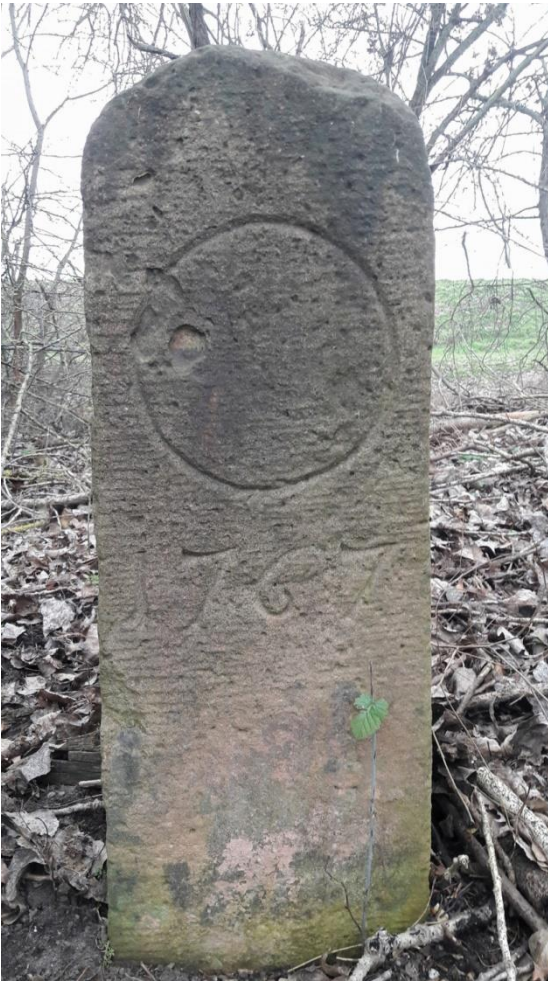
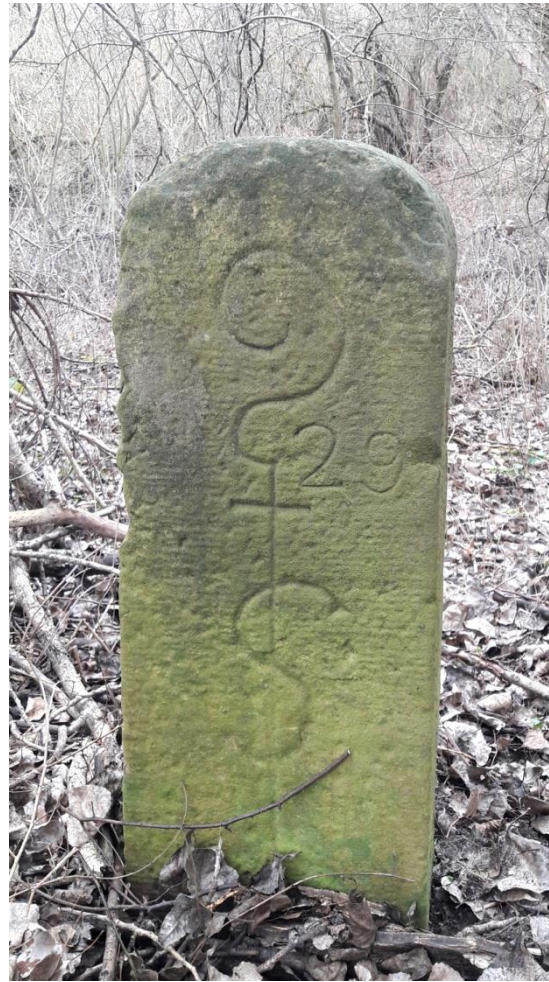
- In situ auf einem Dammrest in sehr guter Erhaltung
- Zur Gemarkung Rohrhof gewandt: Bischofsstab mit „S“ für Hochstift Speyer
- „29“ um 1817 hinzugefügt

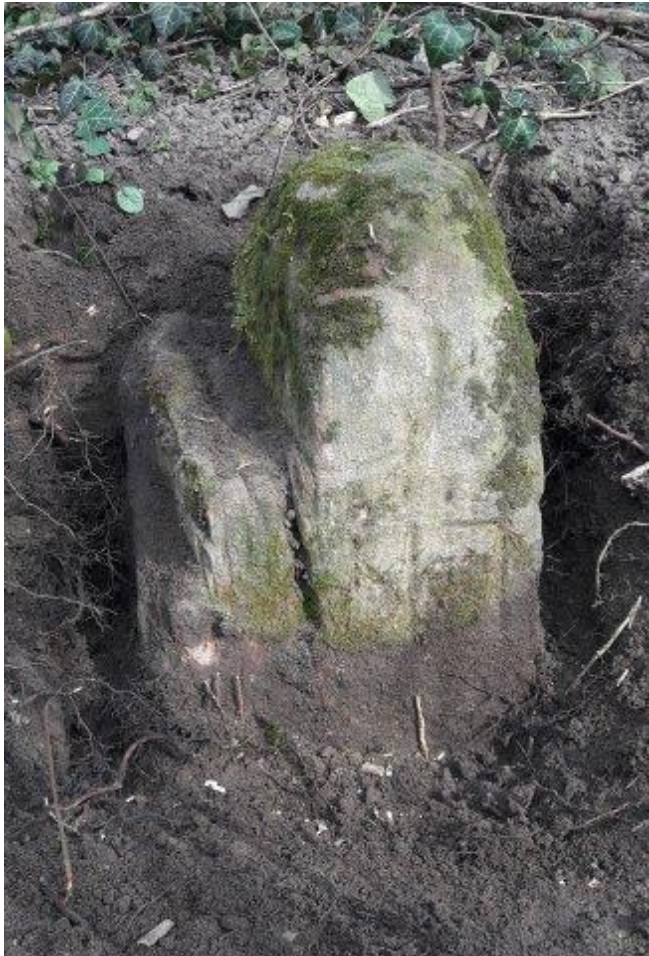
- im Erdreich verborgen
- stark bewittert, gerissen

Merstein 065 (Gemarkung Schwetzingen/Brühl)
